3.14 Web ページ更新時の性能に関する教訓 (T14)

教訓
T14

Web ページ更新時には、 応答速度の変化等、性能面のチェックも忘れずに

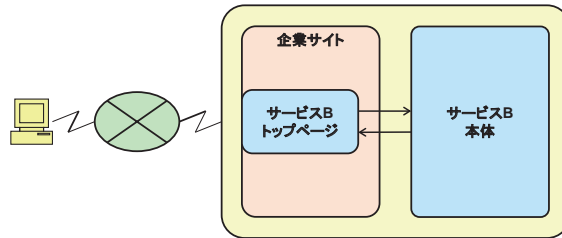
図 3.14-1 システムの概要

システムの概要を図 3.14-1 に示す。障害発生の経緯は次の通り。

- サービス B のトップページのコンテンツを更新した。
- リリース直後より、利用者が A 社企業サイト上のサービス B トップページをクリックすると、応答に長時間を要し、サービス B 本体に接続できないケースが多発した。
- DDoS 検知装置での検知、及び利用者からの照会により、障害発生が判明した。

- サービス B の業務部門担当が、当該トップページコンテンツの大規模リニューアルを行った。その結果、1 顧客当たりのダウンロードサイズが従来の約 4 倍に増大した。
- データ量増大による応答速度等への影響を確認しないまま、当該トップページを A 社企業サイトに組み込みリリースした。その結果、利用者が当該ページにアクセスすると、ネットワーク帯域の逼迫、応答遅延によるスレッド枯渇が発生した。
- 大部分のページは高速ネットワークサービスを経由してアクセスされるようになっているが、当該トップページへのアクセスは同サービスを経由していなかった。

- 暫定的な対策
 - 当該トップページコンテンツを更新前のものに戻し、サービスを再開した。合わせて、ネットワーク帯域の拡張、受付スレッド数の拡張を行った。
- 直接的な対策
 - 当該トップページへのアクセスを高速ネットワークサービス経由に変更し、再リリースした。
 - コンテンツ変更量の自動チェック機能を導入し、最新のコンテンツ量とアクセス量を可視化した。
- 類似障害の再発防止策
 - 業務部門が Web ページコンテンツを更新する際には、システム部門が技術的な観点で確認を行うことを、コンテンツ追加・更新手順書に明記した。
 - システム部門は Web ページ更新時のコンテンツ量の増減を確認し、必要に応じて打鍵確認や机上計算を行い、サービス提供に悪影響があると判断した場合には、業務部門に対してリリース中止を指示できるようなルールを改めた。
