2.11 システムの運用・保守に関する教訓 (G11)

教訓 G11 システムの重要度に応じて 運用・保守の体制・作業に濃淡をつけるべし

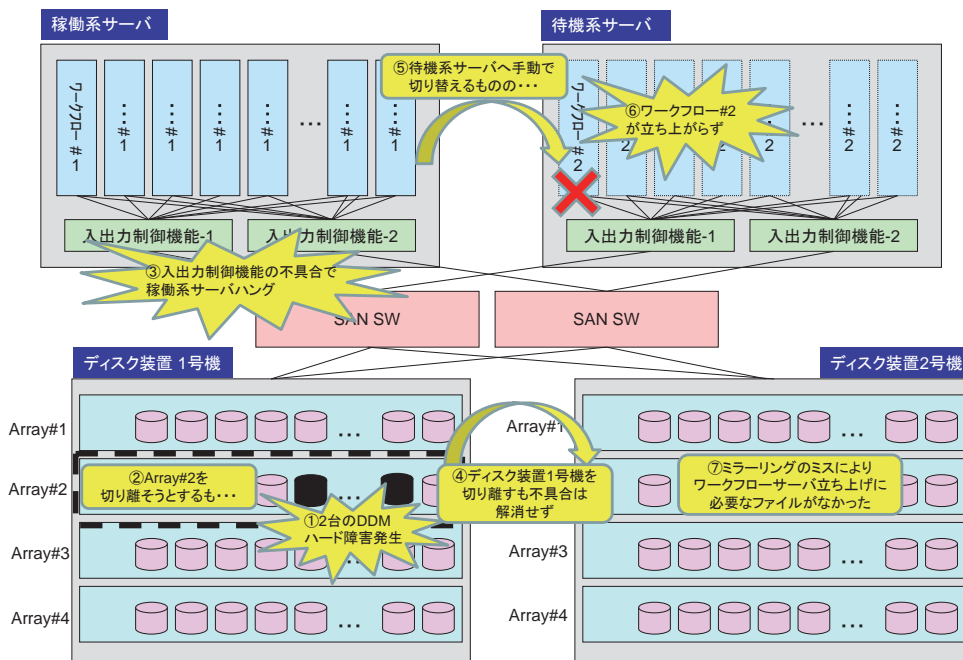
図 2.11-1 システム構成図(概要)

本ワークフローシステムの構成図(概要)を以下の図 2.11-1 に示す。また、図中には障害発生時の状況を順番に番号で示している。

ディスク装置1号機の Array#2 において、ほぼ同時刻に2台の DDM が故障した(図 2.11-1 ①)。RAID5 の仕様により、Array#2 は稼働を停止した。

停止した Array#2 を切り離す過程で、入出力制御機能の製品不具合により、稼働系サーバがハングアップした(図 2.11-1 ②、③)。稼働系サーバがハングアップした場合、待機系サーバに自動的に切り替わる仕様となっているが、切り替わらなかった。

ディスク装置1号機をシステム全体から切り離すことで、稼働系サーバのハングアップを解消しようと試みたが、成功しなかった(ディスク装置の切離し自体は成功した)(図 2.11-1 ④)。次に、稼働系サーバの強制シャットダウンにより、待機系サーバへの切替えを実施したところ、他のサーバは立ち上がったものの、ワークフローサーバだけが立ち上がらなかった(図 2.11-1 ⑤、⑥)。

これは、結果的にはディスク装置1号機と2号機間のミラーリングが誤って設定されていたことにより、ワークフローサーバの稼働に必要なファイルの一部が、ディスク装置2号機上に存在しなかったからである。しかし、この原因究明に辿り着くまでに多くの時間を要したため、復旧に時間が掛かってしまった。

- DDMの停止を極力低減させる観点から、DDMが自己診断機能で異常を検知した後、自ら機能を停止する条件が見直されたDDMの制御プログラムの適用を実施した。
- DDMのハード障害率そのものを低減させていく観点からも、DDMについてはベンダとともに品質評価を毎月実施し、相対的に障害率の高いDDM製造ベンダや、製造ロットのものについては継続的に予防交換を行うこととした。

- B社における上位役職者（現場管理者レベル）によるチェックだけでは誤りを検知できなかったことを踏まえ、システムの重要度に応じて、（B社の）上長レベル等による二重のチェックを行う体制に変更した。また、これをルールとして定め、作業マニュアルに明記した。

- 障害対応メンバ間の意思疎通がしやすいよう、システム共通の資料を準備し、障害対応の迅速化を図ることとした。なお、この資料には、全面障害が発生した場合にまず確認すべきポイント等も記載されている。
- 本番システム稼働後、障害発生時に待機系システムに問題なく切り替わるかどうかを確認するための、実機を使ったシステム障害訓練・テストを行うこととした。今回のミラーリング設定の不備も、実際に実機でテストを行っていれば検知することができたと考えられる。
- 実機を使った訓練・テストに加え、システムのベンダと協業して作成した障害発生シナリオに基づき、机上での障害対策演習を行うこととした。
- システム障害発生時に、組織内で適切に情報の共有を行うため、システム障害の対策本部を新規に立ち上げた。この組織には、システム企画部門、リスク管理部門、広報部門等の責任者がメンバとして参画している。
