## 3.30 ネットワーク2重化の敷設に関する教訓 (T30)

### 意味がない、一緒に束ねた2重化配線!

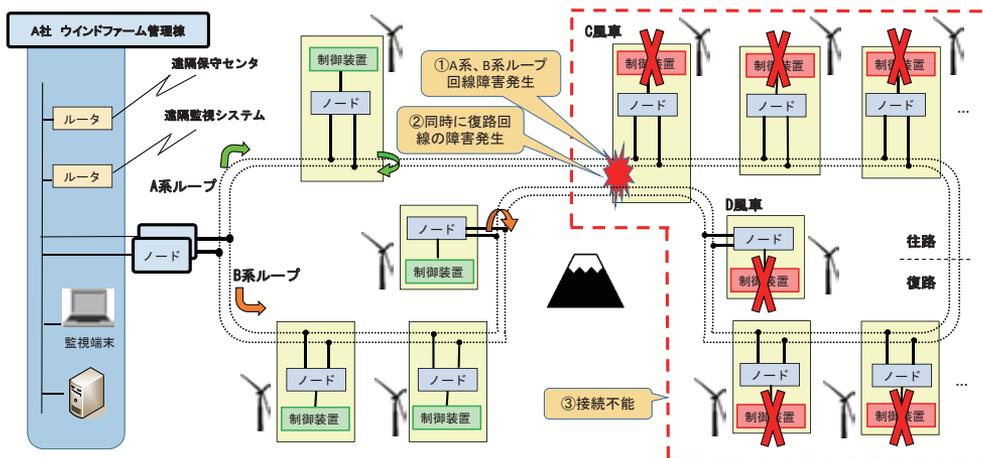
図 3.30-1 障害状況

ある日、A社のウィンドファーム内の風車の制御装置をつなぐネットワークで、障害が発生した（図 3.30-1）。上述の通り、A社のネットワークは、デュアルリング型なので、A系ループの障害が起きた時点で、B系ループに切り替わろうとしたが、A系、B系ともに接続断が発生した（図 3.30-1 ①）。さらに同時にノードがない復路回線も接続断となり（図 3.30-1 ②）、折り返し機能によって、C風車とD風車間のすべての風車がネットワークから切り離された（図 3.30-1 ③赤点線枠）。

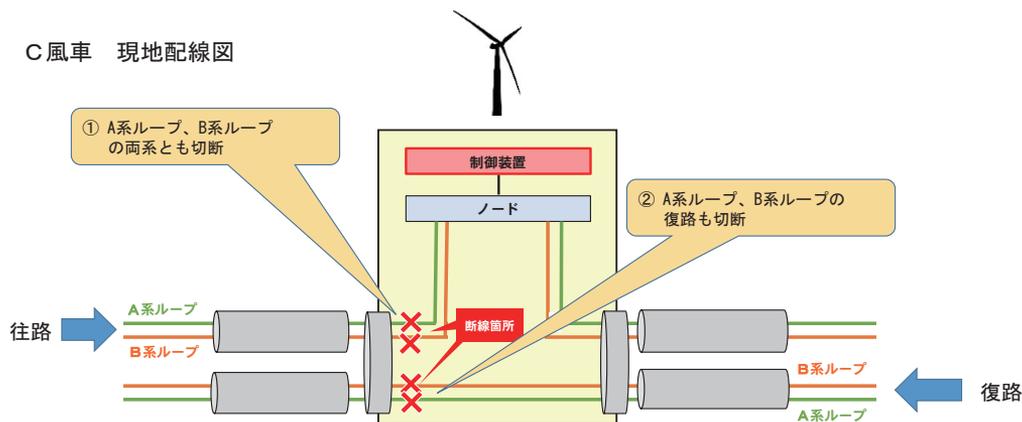
図 3.30 - 2 障害原因

直接原因は、工事作業員がC風車の建屋の中で「風車保守作業」を行った際に、ケーブルを誤って切断したことであった。2重化されたケーブルの両系が断線され(図3.30-2①)、同時にリングの復路にあたるケーブルが切断されてしまった(図3.30-2②)。切断箇所は、工事のために一時的に両系のケーブルの往路(4回線すべて)と復路が建屋の中で束になって仮配線されていた個所であった。

背後要因を探ると、工事発注者が施工者に工事の注意点を説明しておらず、さらに施工者の作業状況を確認していなかった。そのため、現場でどのような状況でケーブルが敷設されているか知らなかった。つまり、折り返しケーブルまでも建屋の壁に空けた1個の穴を通る同一の配管内に束ねた工事を行っていたという「見えないところでシングルポイントとなっていた」ことが根本原因である。
