## 3.20 パッケージ製品の機能カスタマイズに関する教訓 (T20)

教訓  
T20

パッケージ製品の機能カスタマイズはリスクを認識し特に必要十分なチェック体制やチェック手順を整備して進めること

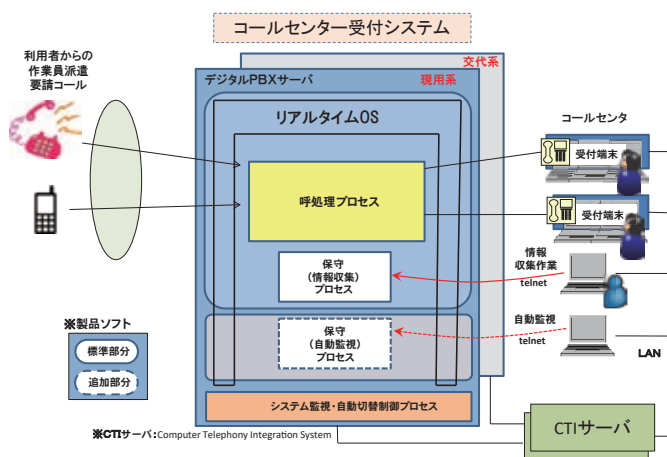
図 3.20-1 コールセンター受付システムのプロセス構成概要

- 電話系の呼処理を制御するデジタルPBXサーバ
- 電話コールに連動して受付端末の画面を制御するCTIサーバ
- 各サーバは現用系と交代系の二重化構成

<sup>\*1</sup>telnetによる呼処理プロセスの稼働状況を自動監視する機能、デジタルPBXサーバ内に実装(図中の「保守(自動監視)プロセス」)

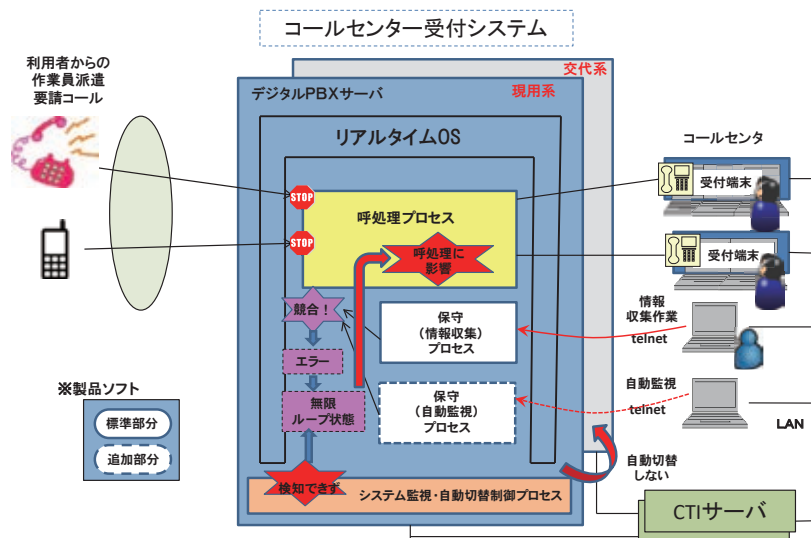
図 3.20-2 コールセンター受付システムの障害状況

デジタル PBX サーバを交代系に手動切り替えし回復させた後で、ハンガアップ状態であった現用系のシステムダンプを取得し解析した結果、保守員が行った障害情報収集のための telnet 接続と呼処理の稼働状態を自動監視するための telnet 接続が競合し無限ループ状態に陥ったことが原因であると判明した。また、システムの異常を検知して交代系システムに自動的に切り替える機能もソフトウェアの不具合から無限ループを検知できなかつたため作動しなかつた。障害の発生状況を図 3.20-2 に示す。

調査の結果、telnet の競合は希少なタイミングで発生するコールセンター受付システムのファームウェアのプログラム不具合と判明した。また、交代系への自動切替えが出来なかつた事象は自動切替え制御機能の不具合が原因であるとベンダから報告された。

問題を起こしたファームウェアのプログラム修正を行い、再現テストを繰り返して検証し 4 日後に本番環境に適用した。

機能追加した呼処理自動監視プロセスへの接続は telnet プロトコル方式をやめて、RS232C 回線による接続方式に変更し競合が発生しないように対処した。
