鉄道システムの安全性検証にSTAMPを使ってみて

東日本旅客鉄道株式会社
JR東日本研究開発センター
北村 知

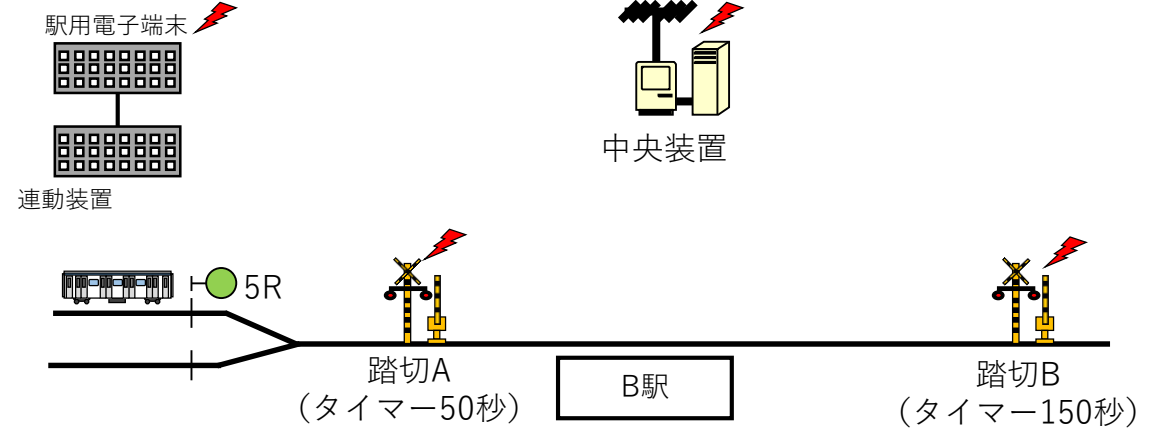
【当初（踏切タイマー設定時）】

踏切タイマーは、列車が最速で当該踏切に到達する時間をセット

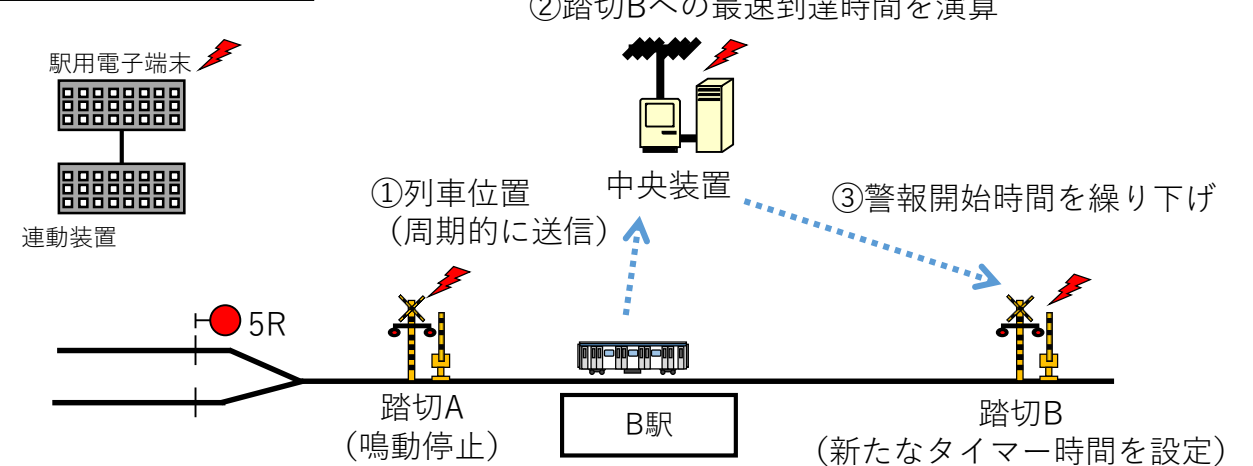
【警報遅延制御時】

⇒列車が踏切までに駅停車や徐行等を行うと、警報時間が長くなる可能性あり

⇒列車の現在位置に基づき、警報開始時間を繰り下げ（新たなタイマー時間を設定）

※途中列車との通信が断絶しても、当初の踏切タイマー設定時の時間に応じて、実際に列車が踏切に到達するよりも「早めに踏切が鳴動する」だけで、不安全側事象にはならない
