3. STAMPによるシステム比較

開電路式踏切制御システム

閉電路式踏切制御システム

2. 比較対象の踏切制御システム (3)集中一括制御方式

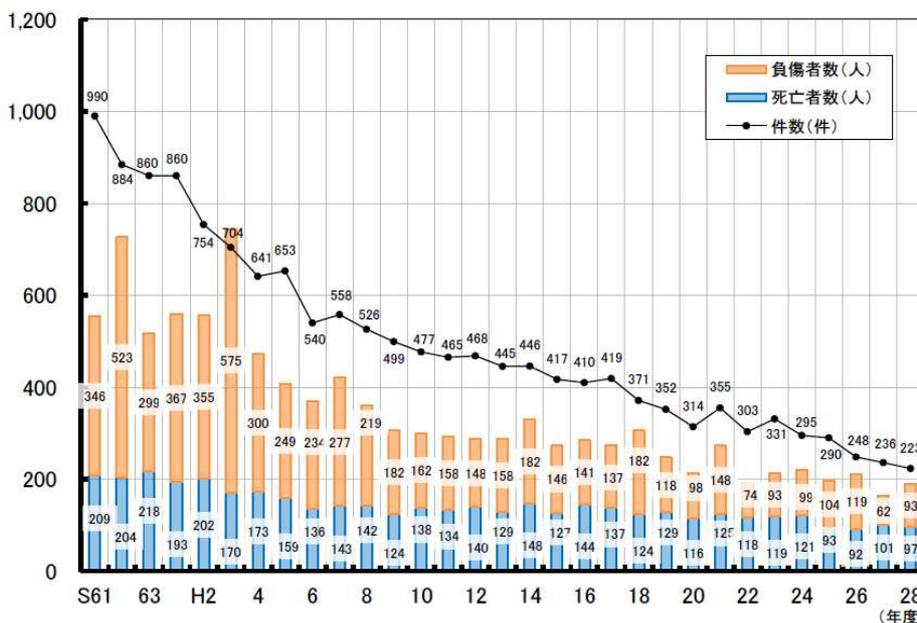
図10: 踏切事故の件数及び死傷者数の推移

この状況を踏まえると、踏切制御の安全性向上のために装置側での技術開発の余地があることを示しており、本質的な検討が望まれる。

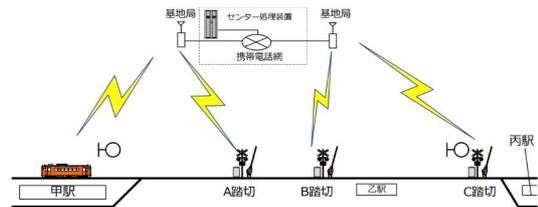
図-4 ATACSの踏切制御概要図

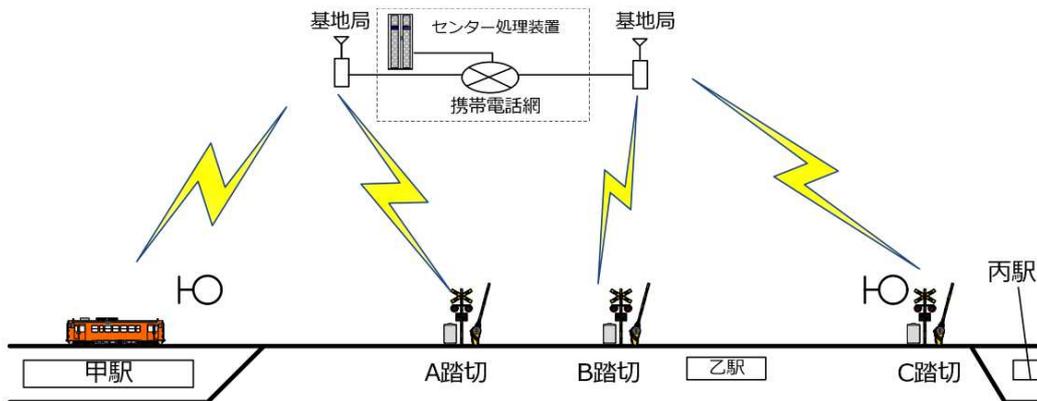
システム構成

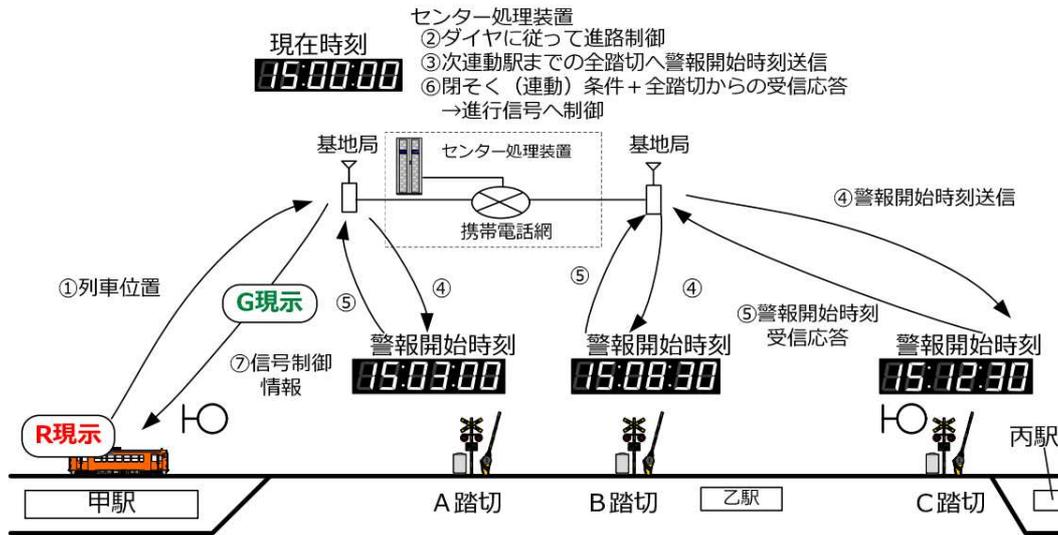
警報開始時刻の設定

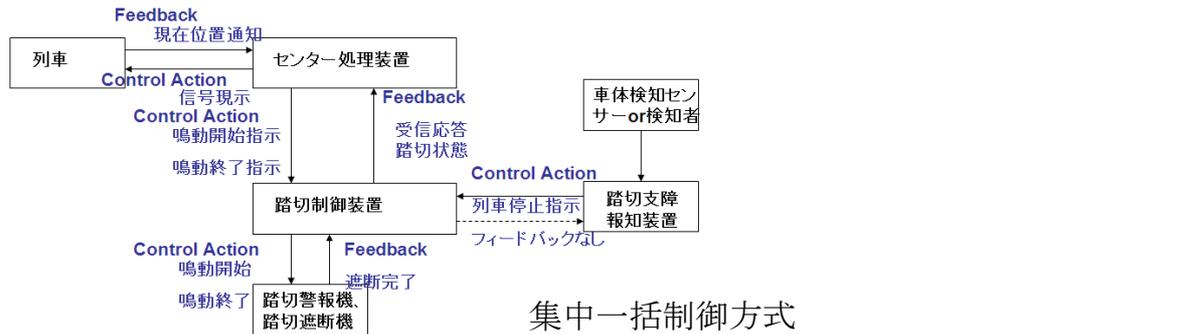
分散制御方式と集中逐次制御方式

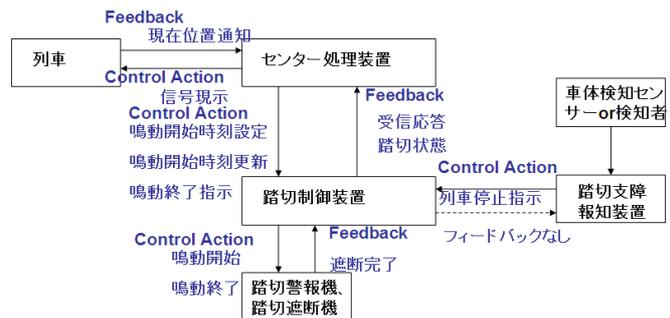
集中一括制御方式

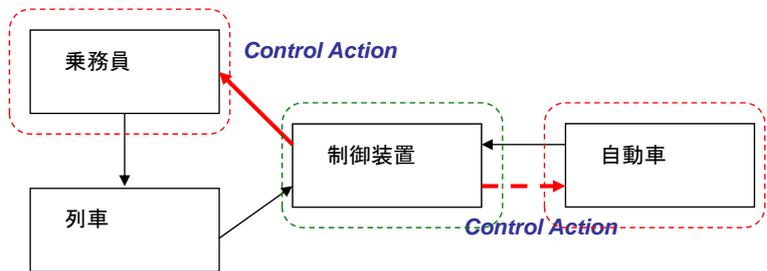
①従来方式

乗務員への指示⇒直接的に列車へ制御がかかっていない。

②遮断機の制御

⇒直接的に自動車へ制御がかかっていない。

①分散制御方式、集中逐次制御方式、集中一括制御方式
列車への制御

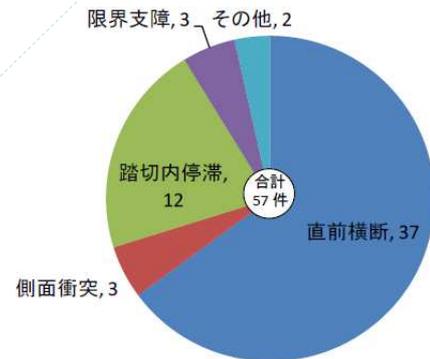
- 踏切内停滞で特殊信号発光機動作しないもの:11%
- 踏切内停滞で特殊信号発光機動作したもの:23%
- 直前横断(踏切道横断者側の問題):47%
- 側面衝突(踏切道横断者側の問題):17%

図 15 事故原因区分別件数

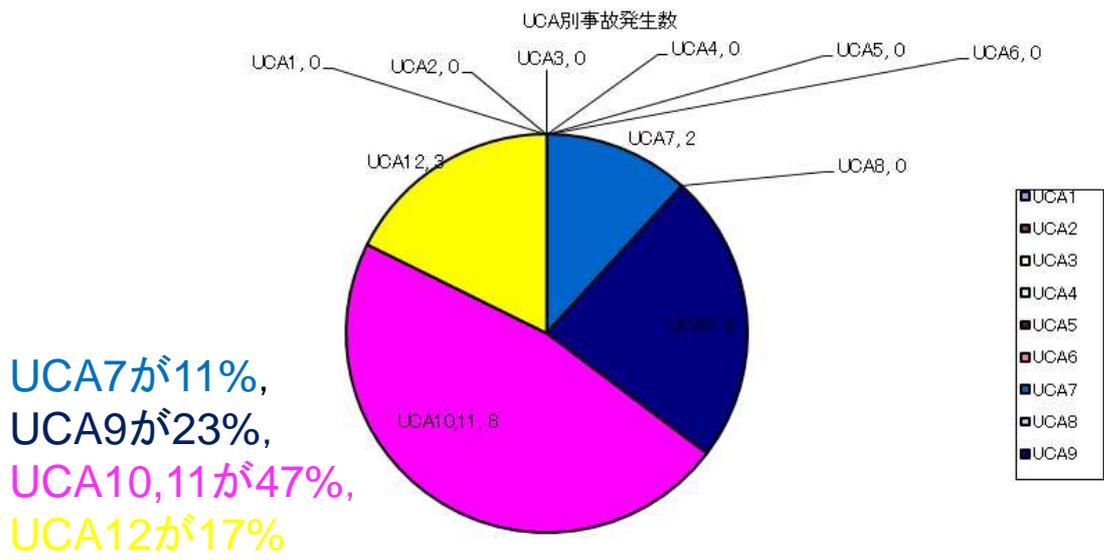
UCA1~UCA6及びUCA8はほぼあり得ない事象.

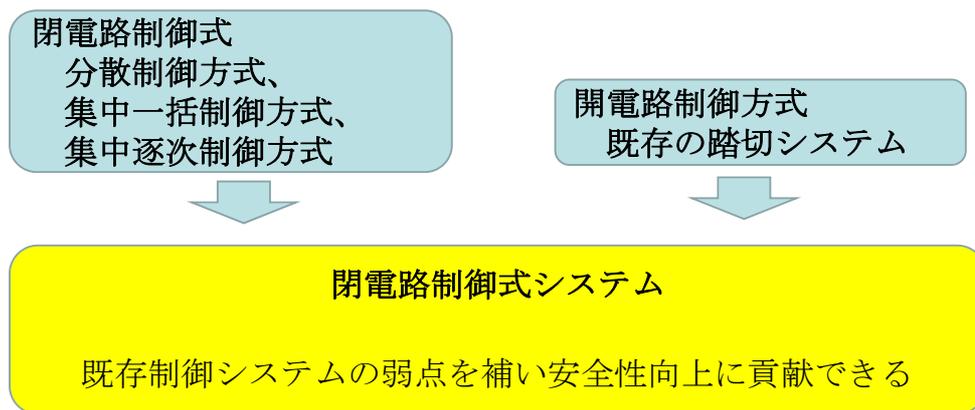
I 各制御方式の比較

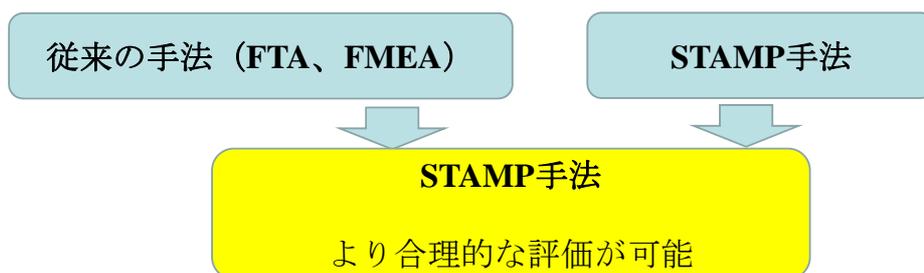
II 評価手法の比較

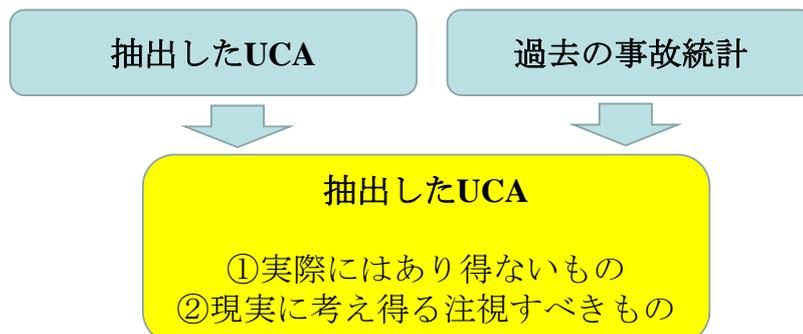
III 過去の事故統計による評価
