情報処理システム 高信頼化**教訓集**

(組込みシステム編)

独立行政法人情報処理推進機構 (IPA)
技術本部 ソフトウェア高信頼化センター (SEC)

情報処理システム高信頼化教訓集（組込みシステム編）

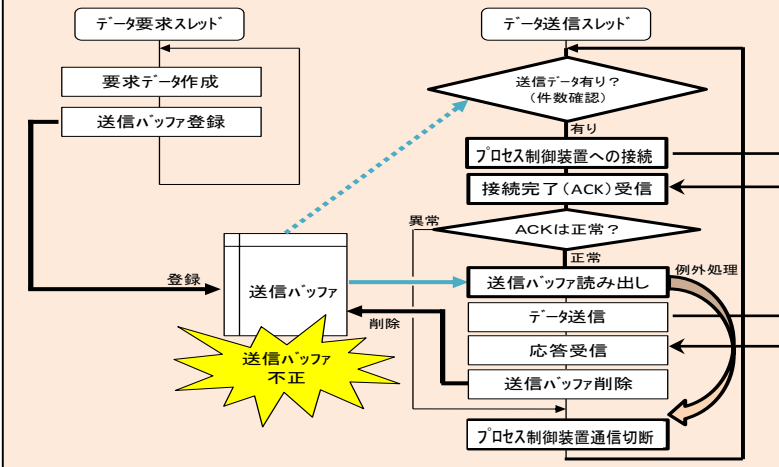
<div style="margin-left: 20px;"> <p>①送信バッファに対し、データ送信スレッドの削除タイミングとデータ要求スレッドの登録タイミングとが重なり、送信バッファが不正状態となった。</p> <p>②データ送信スレッドは、不正状態の送信バッファの読み出しを行なったため、例外処理によりプロセス制御装置との接続/切断を繰り返す状態となった。</p> </div> </div>
<p>原因となる要因</p>	<p>プロセス内でスレッド間のデータリンケージ用の送信バッファに ArrayList を使用していた。ArrayList はスレッドセーフでないため排他を掛ける必要があったが、コーディングした人は ArrayList がスレッドセーフでないことを知らなかった。</p>
<p>上記の未然防止に向けた対策</p>	<p>直接原因への対策：</p> <ol style="list-style-type: none"> 1) ArryList をスレッド間で使用できるように、排他処理を追加した 2) スレッドセーフ関連の類似見直しを実施した <p>要因への恒久対策（対応工程を明記）：</p> <p>マルチスレッド処理でスレッドセーフであることの観点を、プログラムチェックシート及びコーディング規準に追加した。</p> <p>これにより、コードレビュー時にスレッド間のデータの排他漏れに関わる不具合の指摘が容易になる。</p>

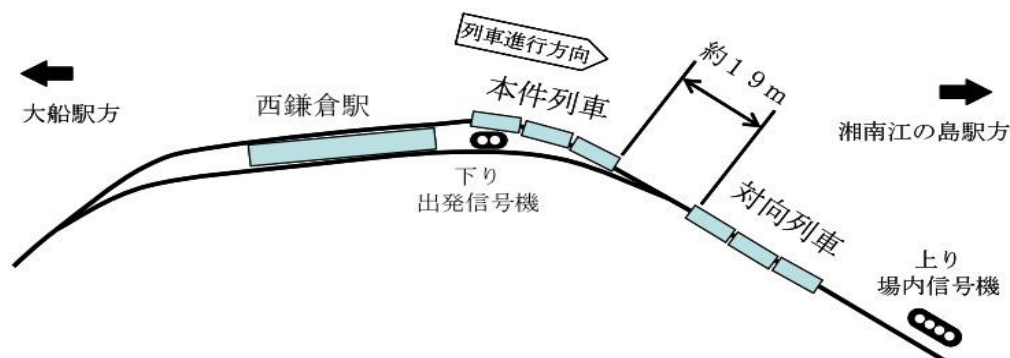
図9 事故現場略図 (文献[4]より引用)

この事例は、2008年2月24日に湘南モノレール株式会社江ノ島線の湘南深沢駅から西鎌倉駅にかけて発生した鉄道事故である。湘南深沢駅を出発した列車がブレーキ力不足の状態ですり込みで西鎌倉駅へ進入したために停止できず、同駅通過後に設置された分岐器に衝突して停止した。(図9)

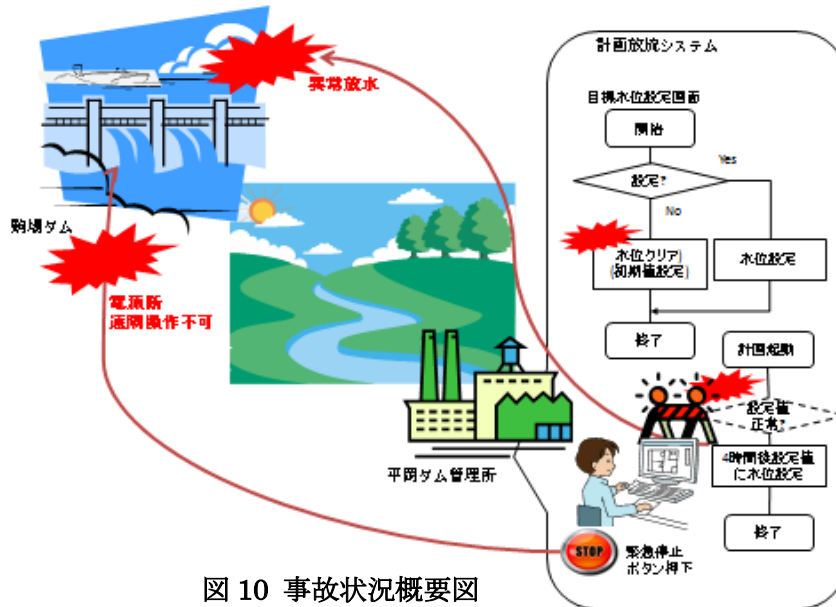
図10 事故状況概要図

この事例は、2002年5月9日に天竜川水系阿知川にある中部電力の駒場ダム（長野県）において発生した異常放流である。駒場ダムを管理する平岡ダム管理所において同ダムの水位変更操作を行ったところ、意図せず水門が開放された。（図10）

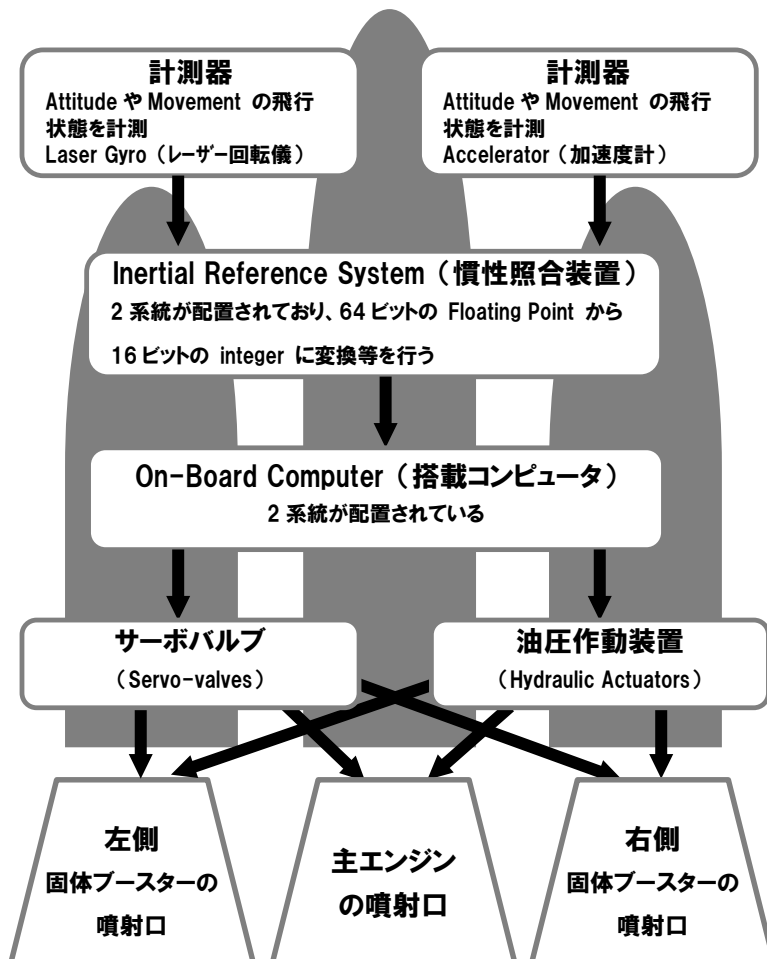
図 11 アリアン 5 の構造概要図 (文献[10]より引用)

この事例は、1996年6月4日に打ち上げられたロケット・アリアン5の事故[8][9][10]である。同機体は打ち上げ直後に進路から大きく逸れて、39秒の後に高度3700mにおいて爆発、四散した。

文献によると、打ち上げ直後に飛行制御システム内の 64 ビットの浮動小数点を 16 ビットの符号付き整数へ変換するルーチンでオペランド・エラーが発生した。同エラーを受けて進路の制御に関わる慣性照合装置 (図 11 参照) がシャットダウンし、ロケットの噴射口が不適切な方向に向けられた。その結果、空力的負荷が加わり分解・爆発した。

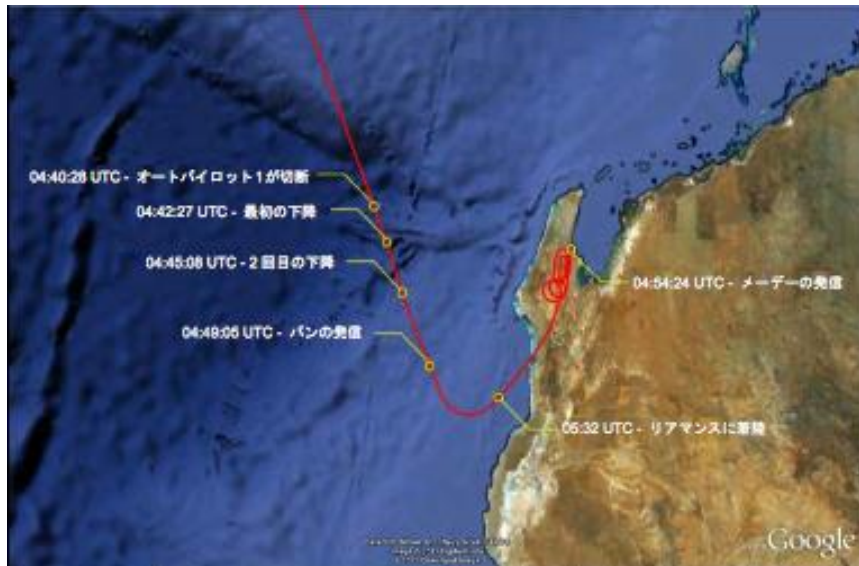
図12 航空機の経路と主要なイベント（文献[11]より引用）

この事例は、2008年10月7日、カンタス航空の航空機が飛行中に意図しない急降下を繰り返し、乗員乗客が負傷した航空事故である（図12）。乗員乗客は急降下によって天井に投げ出され負傷したが、同航空機は最終的には近隣の空港へ着陸できたため死者はいなかった。

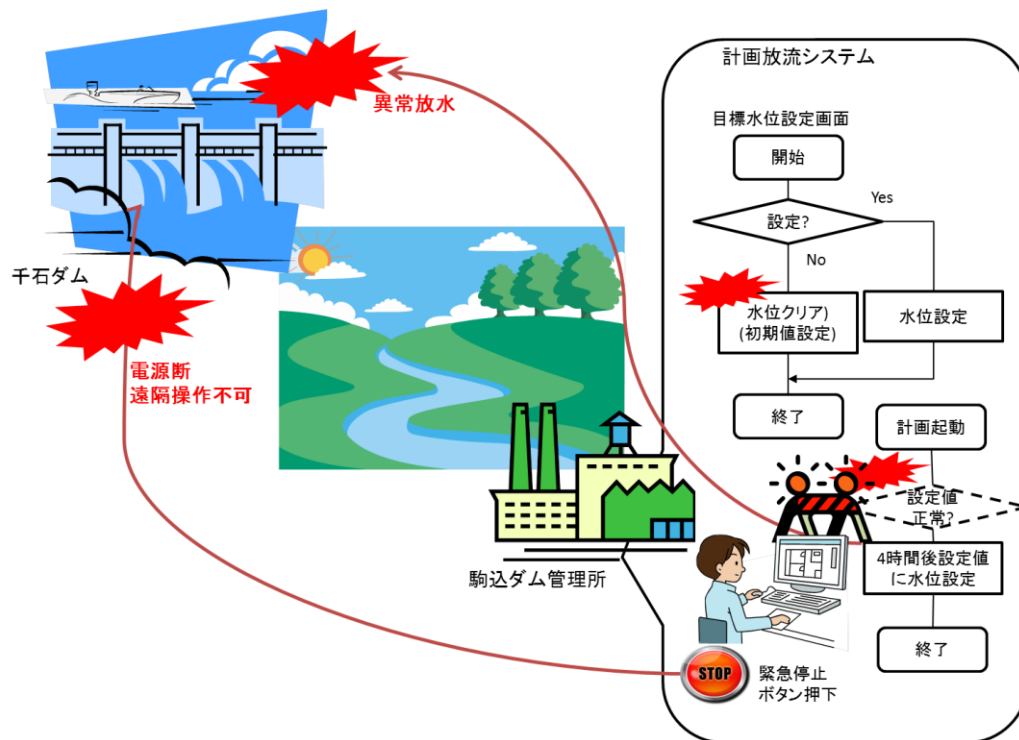
図 3.4.1 事故状況概要図

この事例は、200x 年 4 月 1 日に文京川水系千石川にある千石ダムにおいて発生した異常放流である。千石ダムを管理する駒込ダム管理所において同ダムの水位変更操作を行ったところ、意図せずに水門が開放された。（図 3.4.1）

ダムの水位を確認するためには、水位変更操作と同じ操作を変更直前まで行い、変更取り消し操作を行う必要があった。同手順を行った後に同ダムの目標水位が意図せず初期値に変更された結果、水門が開放され、異常放流につながった。さらに、異常に気づいた操作員が誤ってダムの電源を遮断したため、結果的に総量約 2 万立方メートルの貯水が放流された。(図 3.4.1)

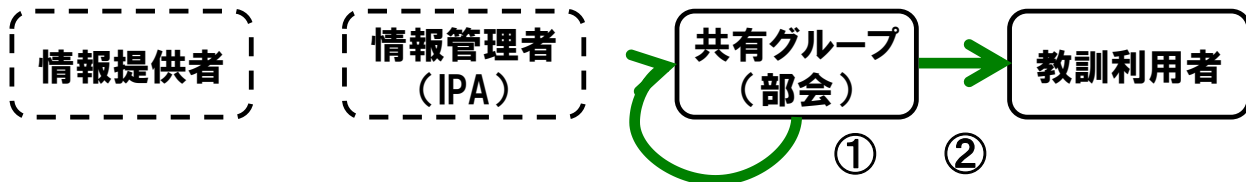
共有グループのメンバが、障害情報をグループ内に直接開示した場合

共有グループのメンバが、障害情報をグループ内に直接開示した場合の、情報の流れとルール適用局面を下図に示す。丸数字で示した箇所が、ルールを適用すべき局面である。
